## **ПРОТОКОЛ № 17-17300-**

исследований вибрации, уровня шума и температуры  
редуктора двухступенчатого 5Ц2-125-12,5 и испыта-  
ний его на изгибно-циклическую долговечность

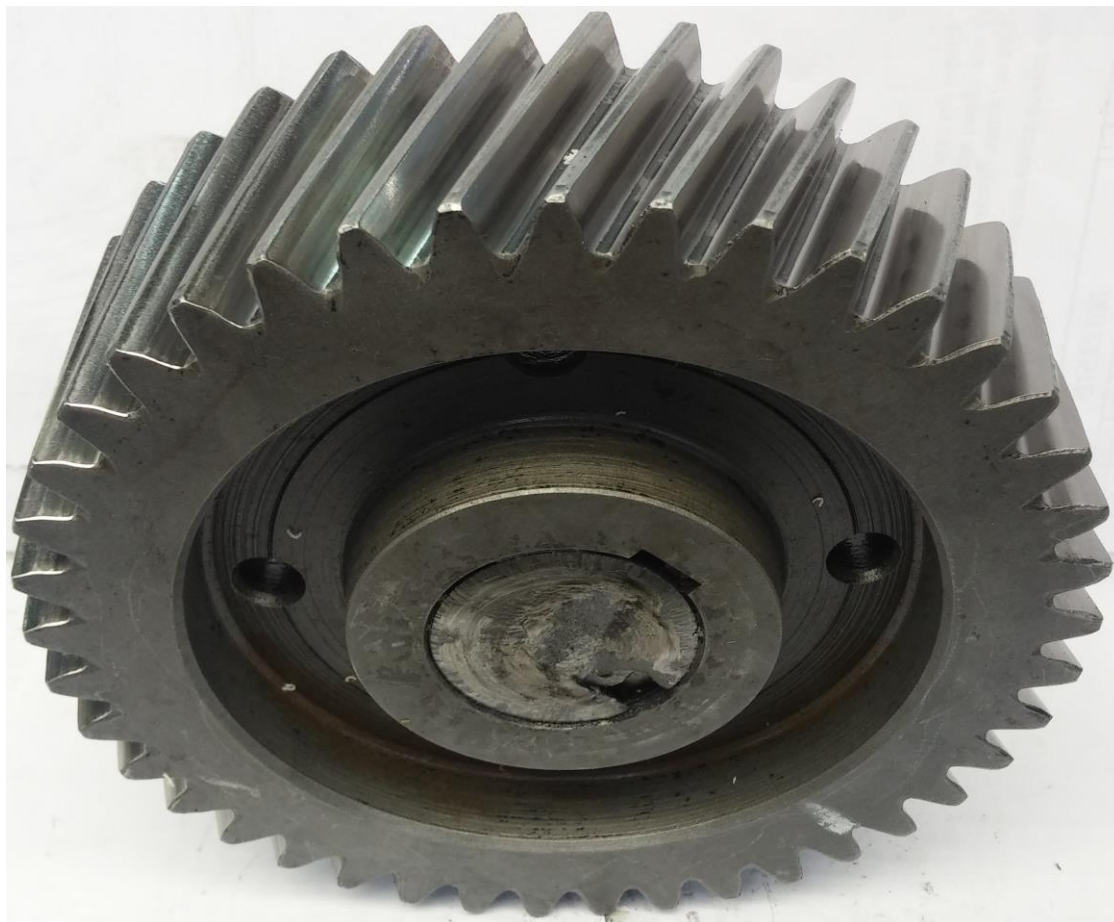
Рисунок А.11 – Внешний вид колеса первой ступени редуктора с ЭЦ зубчатый зацеплением после испытаний

Также следует отметить, что редуктор с шестернями с ЭЦ зубчатым зацеплением не имел разрушений зубьев.

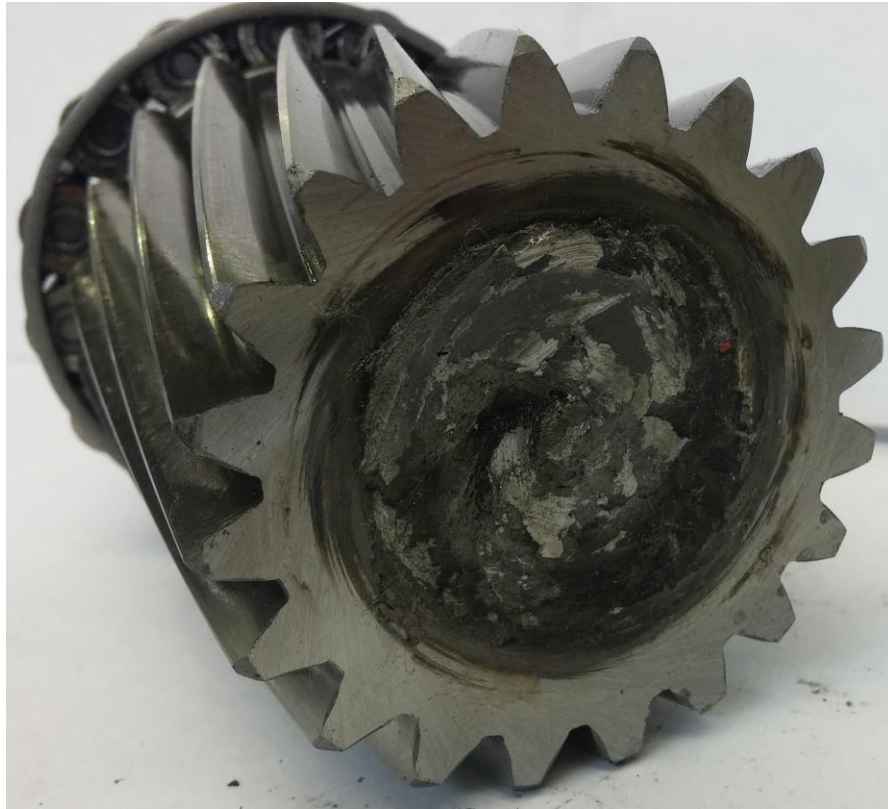
Рисунок А.13 – Внешний вид вала-шестерни редуктора с эвольвентным зубчатым зацеплением после испытаний

| Наименование редуктора | Наработка | Характер разрушения |
|--|---|---|
| Редуктор с эвольвентным зубчатым зацеплением | 6 часов | Разрушение 1 зуба вал-шестерни входной. Разрушение 4 зубьев колеса первой ступени. Разрушение 3 зубьев колеса выходного. Разрушение вал-шестерни. |

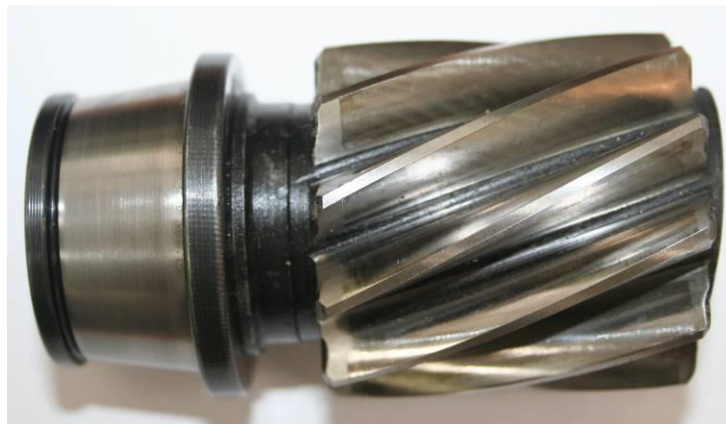
На исследование представлен фрагмент детали, в соответствии с рисунком 1.1.

Рисунок 1.1 – Внешний вид фрагмента детали.

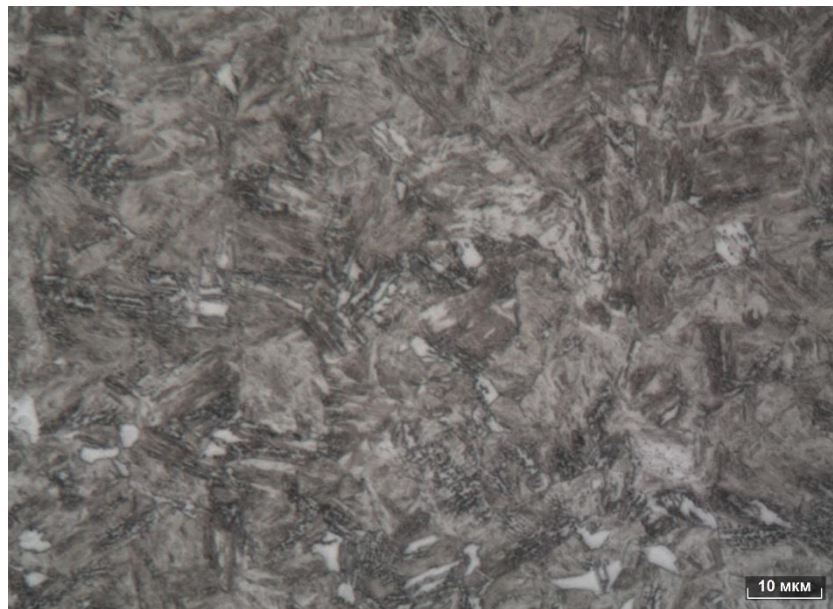
Микроструктура сердцевины зуба детали представляет собой малоуглеродистый мартенсит, в соответствии с рисунком 4.2.

Рисунок 4.2 – Микроструктура сердцевины зуба детали, х 1000.

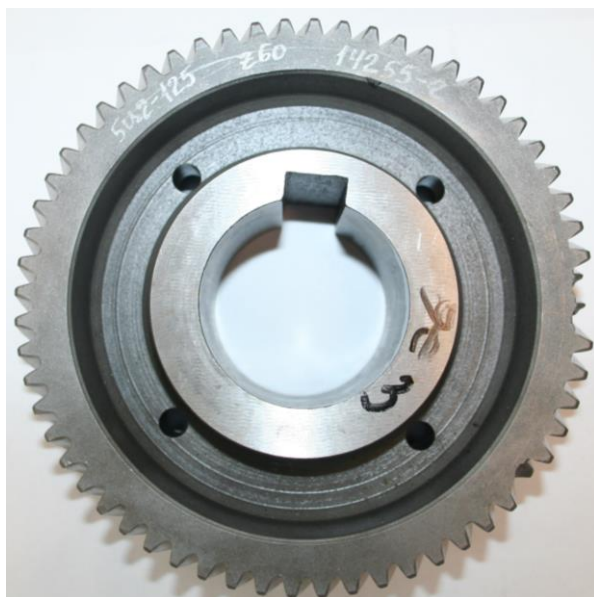
На исследование представлена деталь, в соответствии с рисунком 1.1. Разрушение детали произошло в виде скола трех зубьев, в соответствии с рисунком 1.2. Очаги разрушения расположены по галтели вблизи острой кромки зубьев детали.

Рисунок 1.1 – Внешний вид детали.

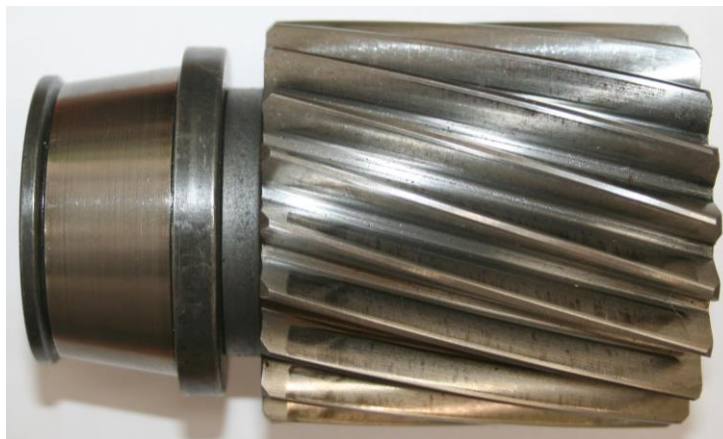
На исследование представлен фрагмент детали, в соответствии с рисунком 1.1.

Рисунок 1.1 – Внешний вид фрагмента детали.
